Stellungnahme

Zur Erhalt der Bäume bei der Umgestaltung des Unteren Marktplatzes in Schwalbach am Taunus

Baumsachverständiger
PHILIPP FUNCK
Diplomforstwirt, B.Sc.Biology

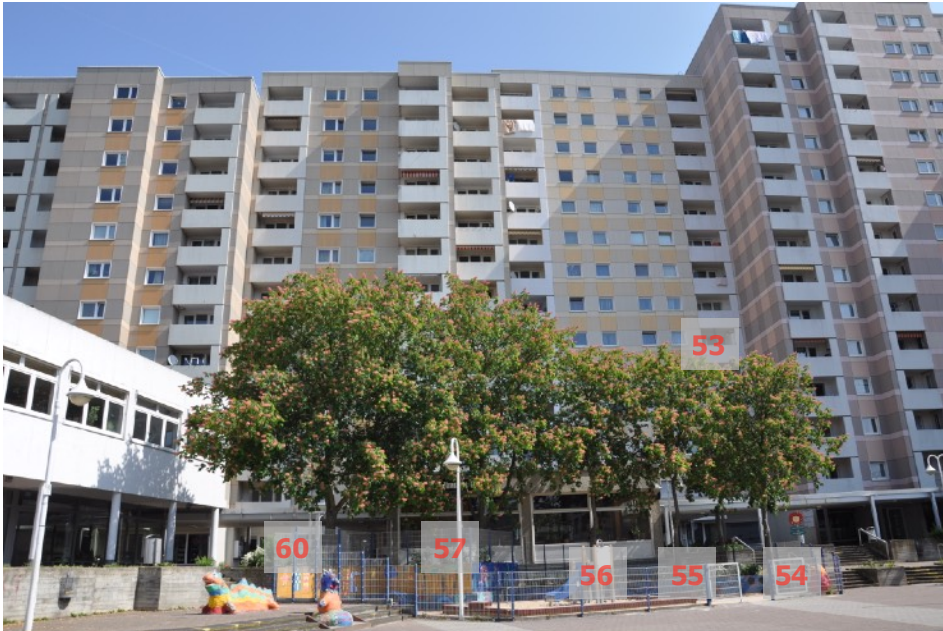
Bild 1: Ansicht der untersuchten Bäume von Westen vor dem Bunten Riesen. Foto vom Auftraggeber 25.06.2019

Das Gutachten ist sehr ausführlich, in weiten Teilen plausibel und im Detail begründet. Die unterschiedliche Beurteilung der Erhaltenswürdigkeit der Bäume 54 -56 im Gegensatz zu den Bäumen 57 und 60 ist

nachvollziehbar (Bild 1), da die Vitalität der Bäume Nr. 57 und 60 mit vital und die Bäume Nr. 47 und 53 bis 56 mit geschwächt nach ROLOFF (2017) und der Methode der Kronenstrukturanalyse von GLEISNER (1998) zu beurteilen ist. Unter Berücksichtigung des Alters und der Standortgegebenheiten ist eine Belastung der Bäume zu erkennen, diese sind aber nicht abgängig.

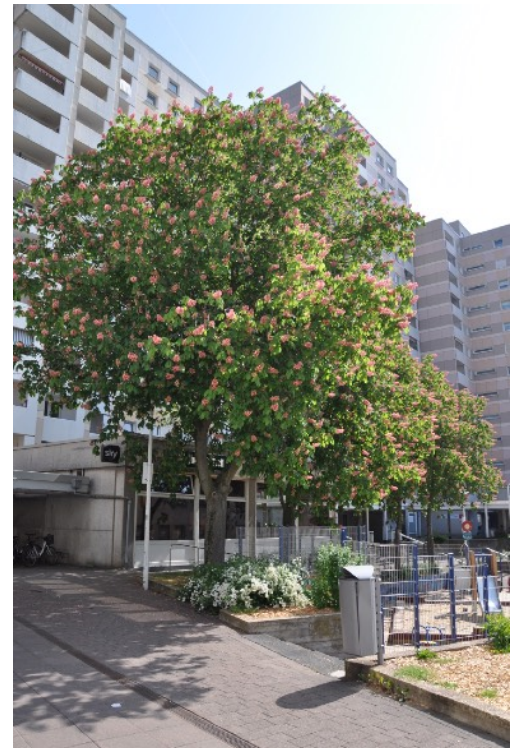
Bild 2: Baum Nr. 60 im Vordergrund. Zu erkennen sind die Beeteinfassungen durch die Betonmauern neben dem Treppenaufgang.

Wenn man Art und Sorte, den Standort und den Baumzustand berücksichtigt, kann von einer Altersphase mit 40 bis 60 Jahren Reststandzeit ausgegangen werden. Für die Bäume Nr. 57 und 60 wäre also eine Reststandzeit von weiteren 40 bis 60 Jahren realistischer.

Ob es sich bei den Rissen in der Mauer tatsächlich um einen Wurzeldruck oder aber um Setzungsrisse handelt, kann erst beurteilt werden, wenn die Mauer entfernt wird und die Wurzeln frei liegen. Bei den Bäumen Nr. 57 und 60 bestehen bei einem H/D Verhältnis von 27 gute Standssicherheitsreserven auch ohne die Betonmauern.

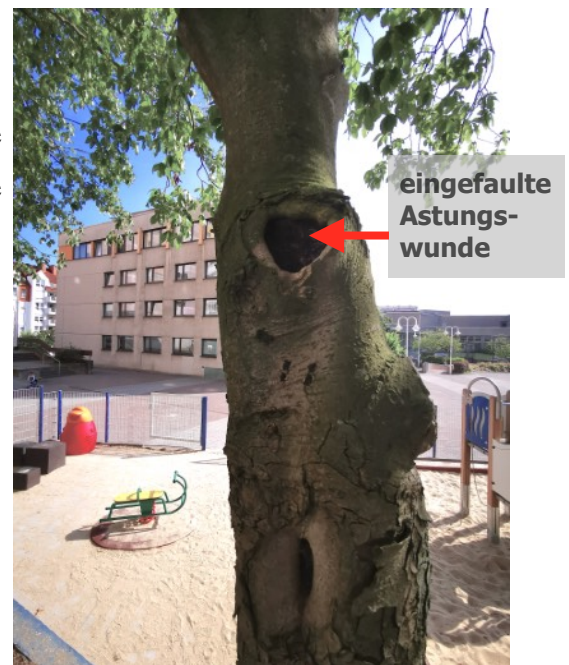
Die Bäume Nr. 54 bis 57 sind zu spät stark aufgeastet worden, wodurch größere Astungswunden entstanden sind, die zum Teil eingefault sind. Die Vitalität ist durch einen eng begrenzten Wurzelraum geschwächt.

Bild 3: Stammkopf von Baum Nr. 56 mit eingefaulten Astungswunden. Die Holzfäule ist derzeit begrenzt und breitet sich nicht weiter aus.
