GUTACHTEN

GUTACHTENNUMMER: BG-z-2018-4061

IN SACHEN: Einfluss des Bauvorhabens, zur
Umgestaltung des unteren
Marktplatzes, auf fünf vorhandene
Bestandsbäume.

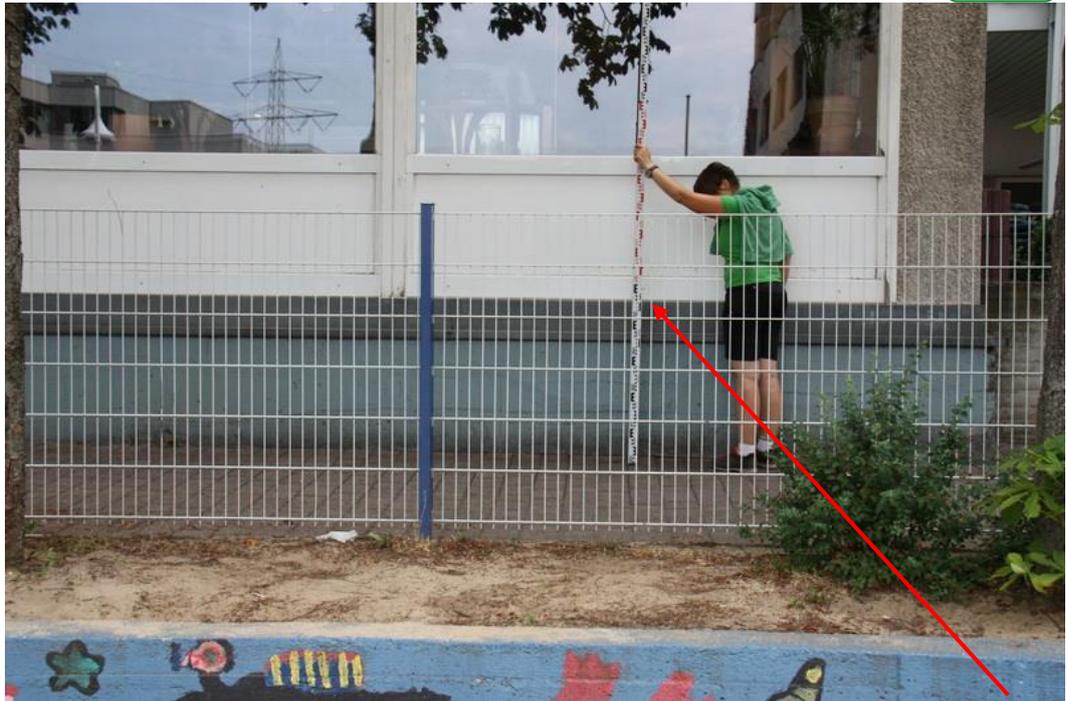
Abb. 3: Teilansicht des Pflanzbeetes von Baum-Nr. 54 bis 56. Das derzeitige Bodenniveau wird um ca. 1,00 Meter angehoben (graue Gebäudekante).

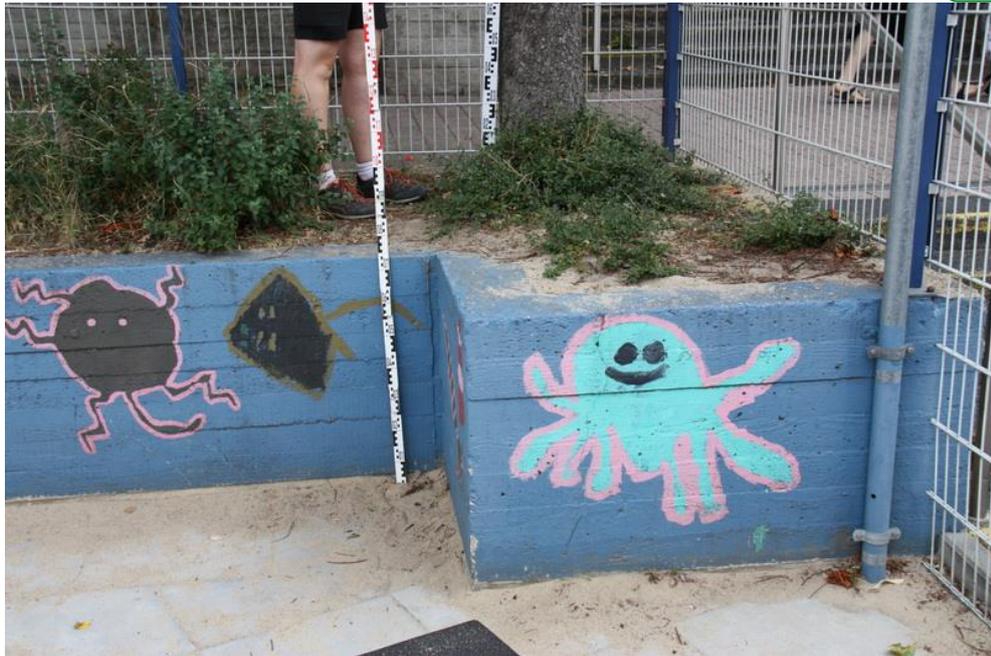
Abb. 6: Detailansicht des Stammfußbereichs von Baum-Nr. 54. Der Standortraum ist sehr begrenzt.

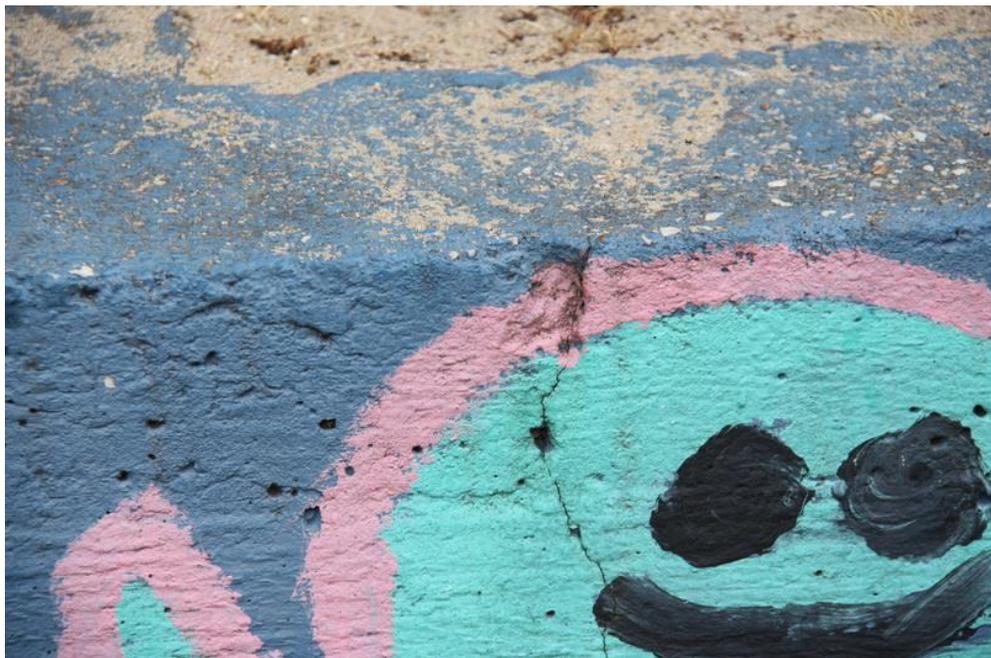
Abb. 7: Detailansicht der Hochbeeteinfassung von Baum-Nr. 54 mit Rissbildung in der Betonmauer. Die Risse sind mit hoher Wahrscheinlichkeit durch den Wurzeldruck (Horizontalkraft) des Baumes entstanden.

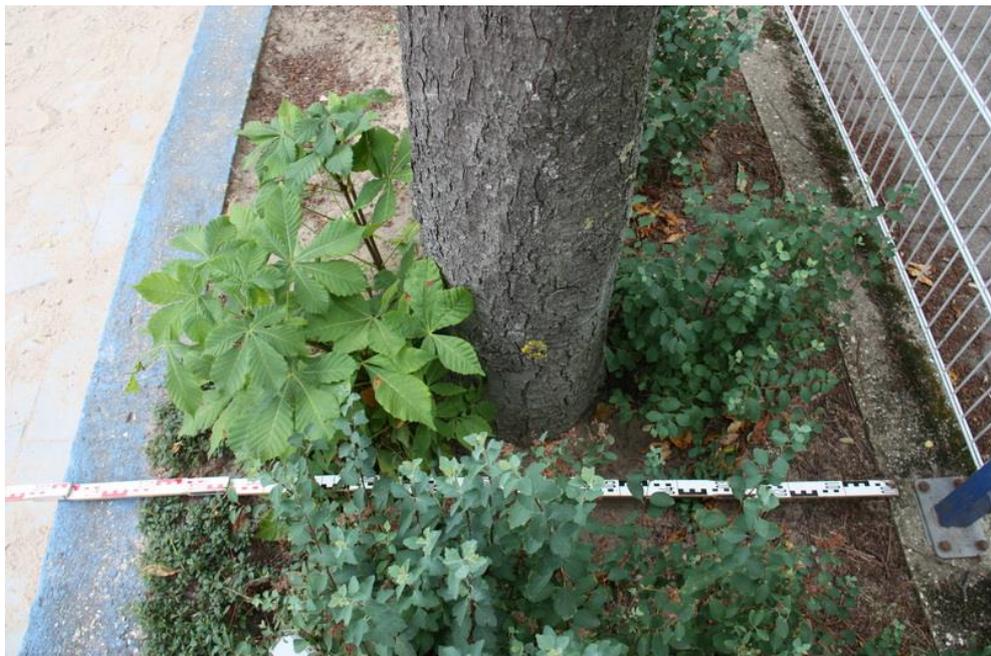
Abb. 9: Detailansicht auf den Stammfußbereich des Baumes Nr. 55. Der Standraum der Scharlach-Roskastanie ist extrem begrenzt.

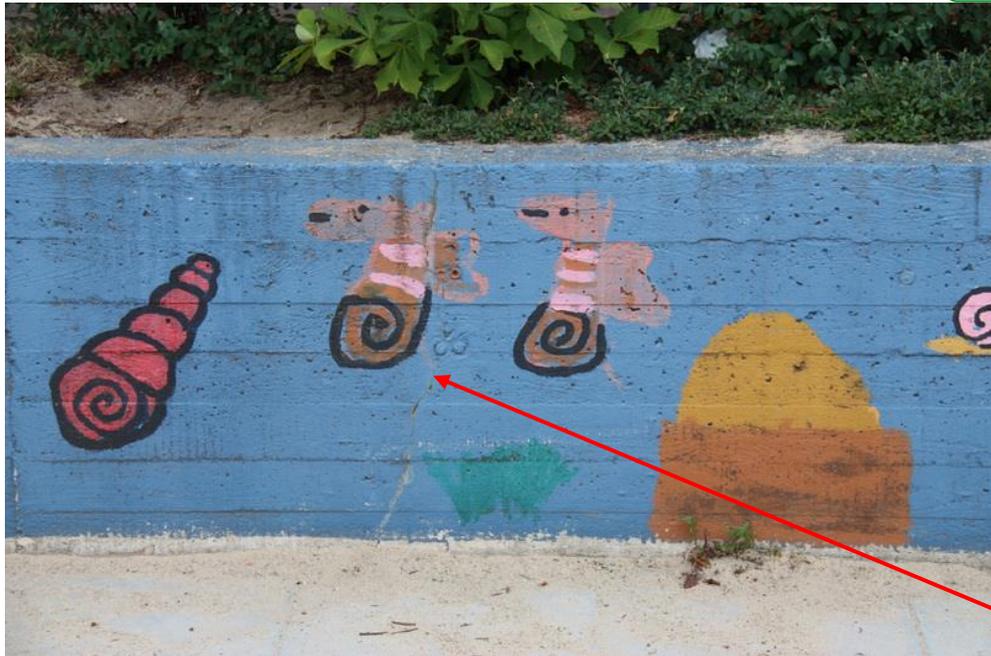
Abb. 10: Teilansicht der Mauer des Hochbeetes im Bereich von Baum-Nr. 55. Auch in diesem Bereich hat sich mit hoher Wahrscheinlichkeit durch den Wurzeldruck der Kastanie ein Riss im Mauerwerk gebildet.

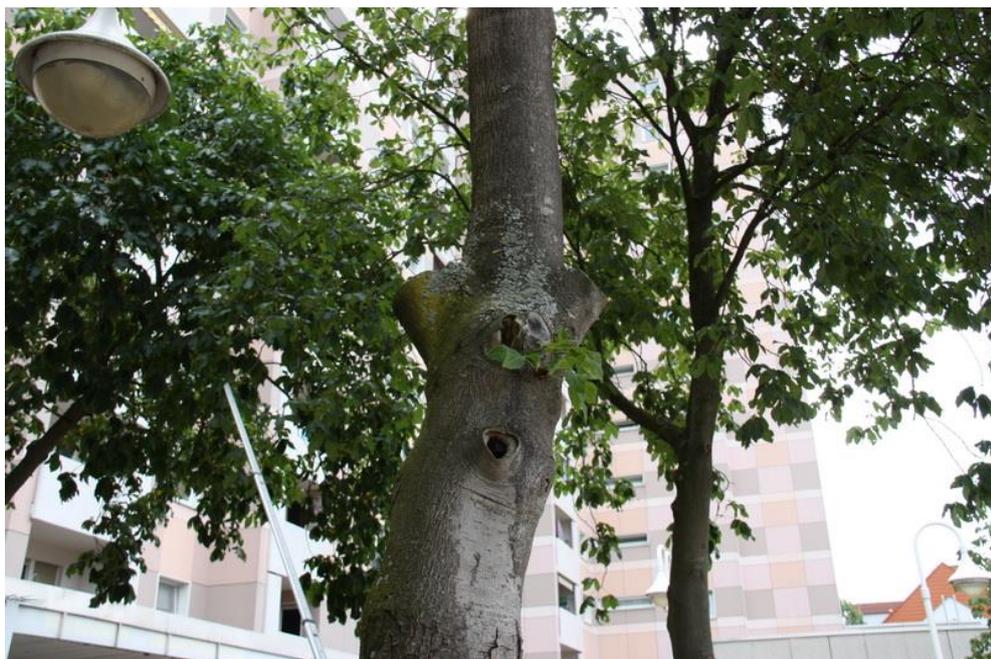
Abb. 11: Detailansicht des Hauptstammes und des Kronenansatzbereichs von Baum-Nr. 55. Der Baum wurde aufgeastet. Die Kappstellen zeigen den ehemaligen Kronenansatz des Baumes.

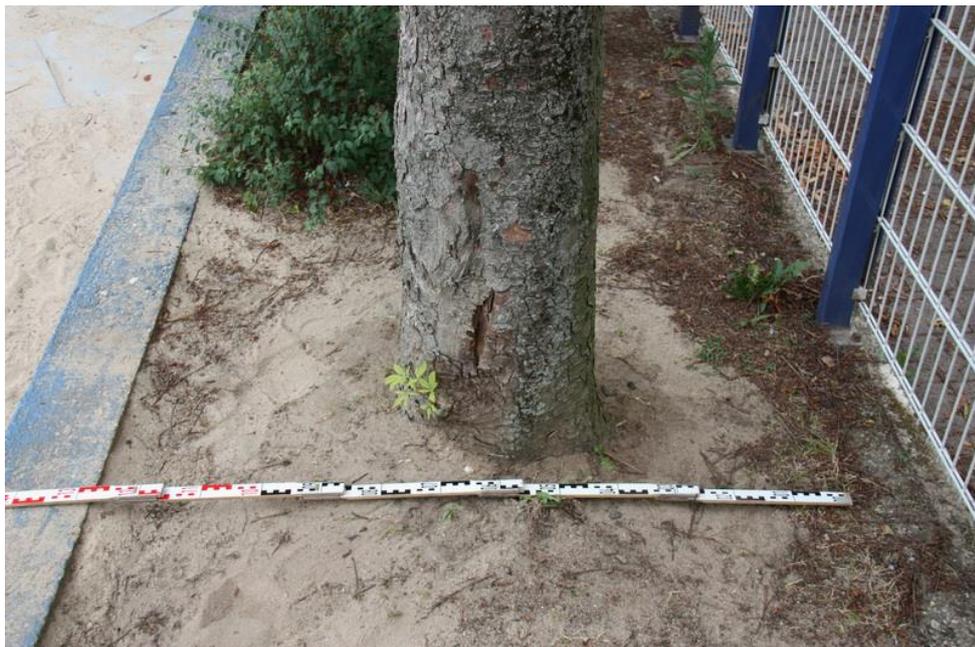
Abb. 13: Detailansicht auf den Stammfuß und der Standraumbeschaffenheit der Kastanie Nr. 56. Der Standraum ist durch die vorhandenen Bauwerke stark eingegrenzt.

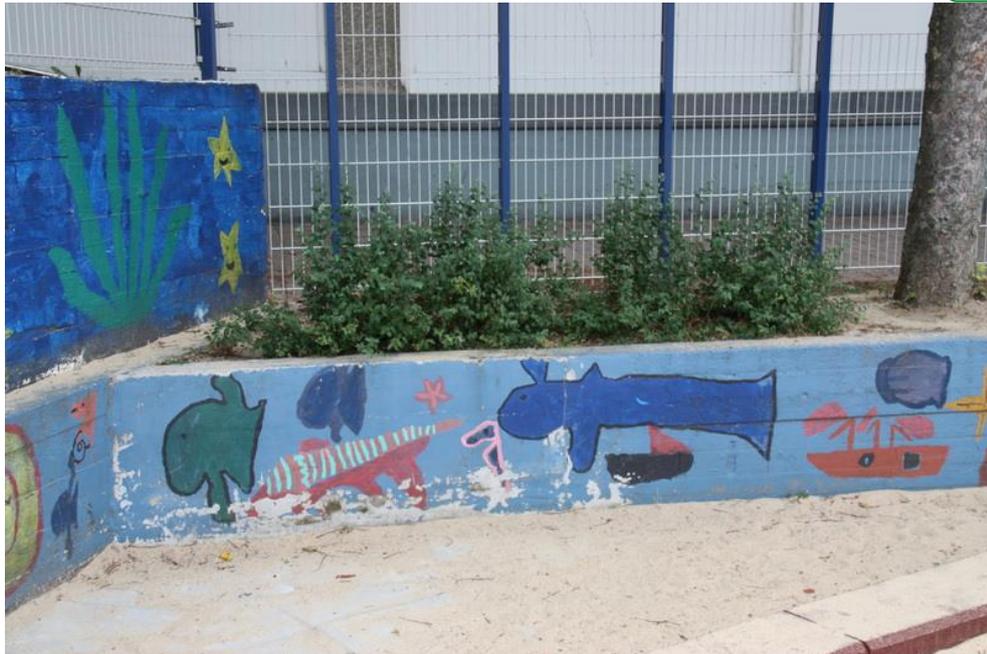
Abb. 14: Teilansicht der Mauer des Hochbeetes im Bereich von Baum-Nr. 56. Auch in diesem Bereich der Betonmauer sind Rissbildungen erkennbar, die mit hoher Wahrscheinlichkeit durch den Wurzeldruck der Scharlach-Roskastanie entstanden sind.

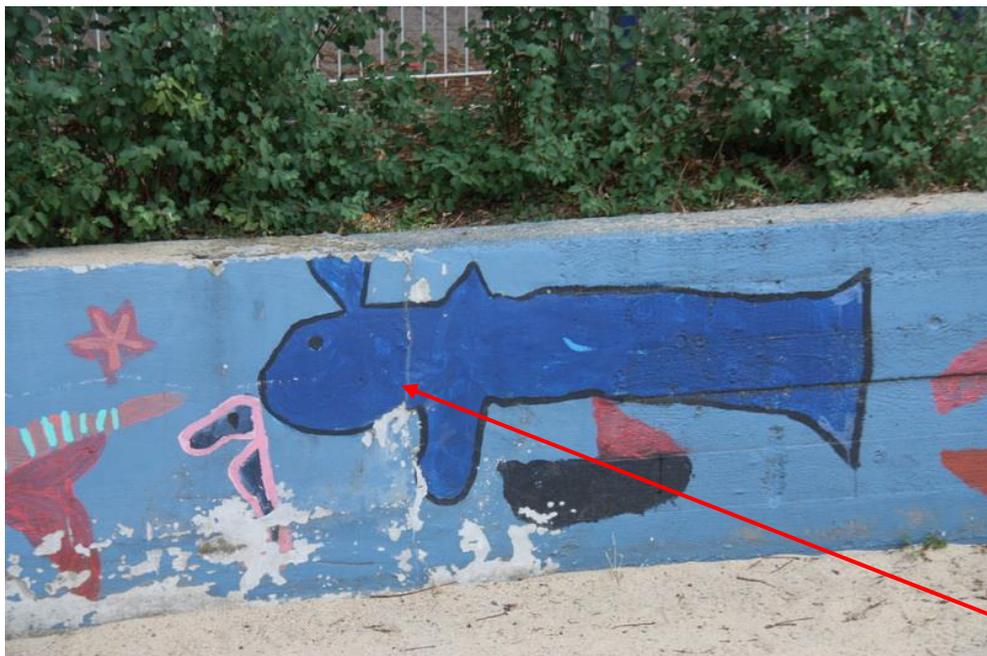
Abb. 15: Detailsicht auf die feststellbaren Risse im Mauerwerk im Bereich von Baum-Nr. 56.

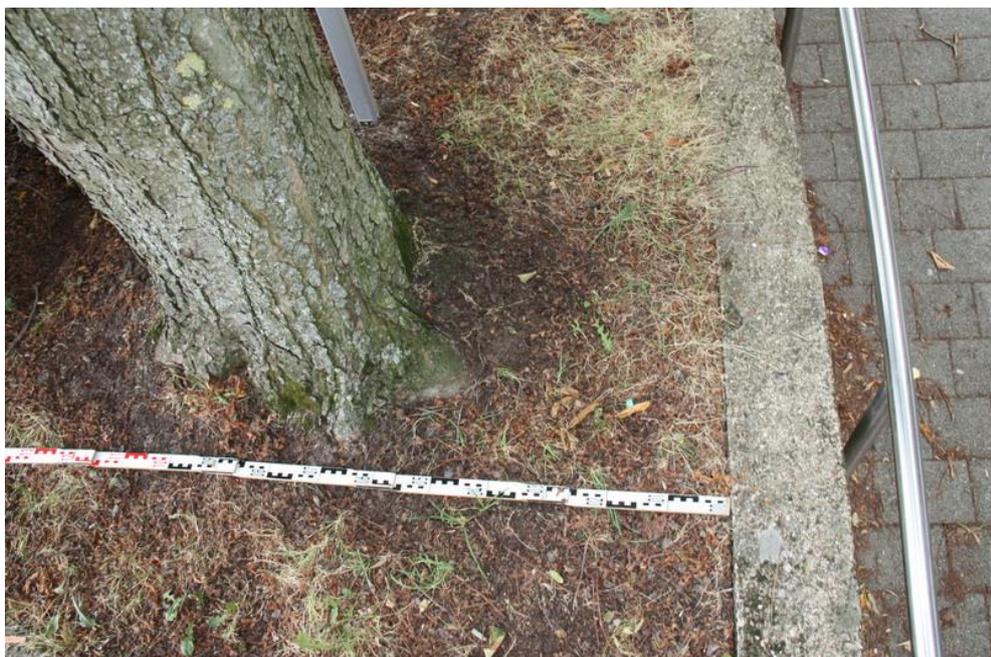
Abb. 17: Detailansicht auf den Stammfußbereich des Baumes Nr. 57. Der Standort ist durch Bauwerke begrenzt.

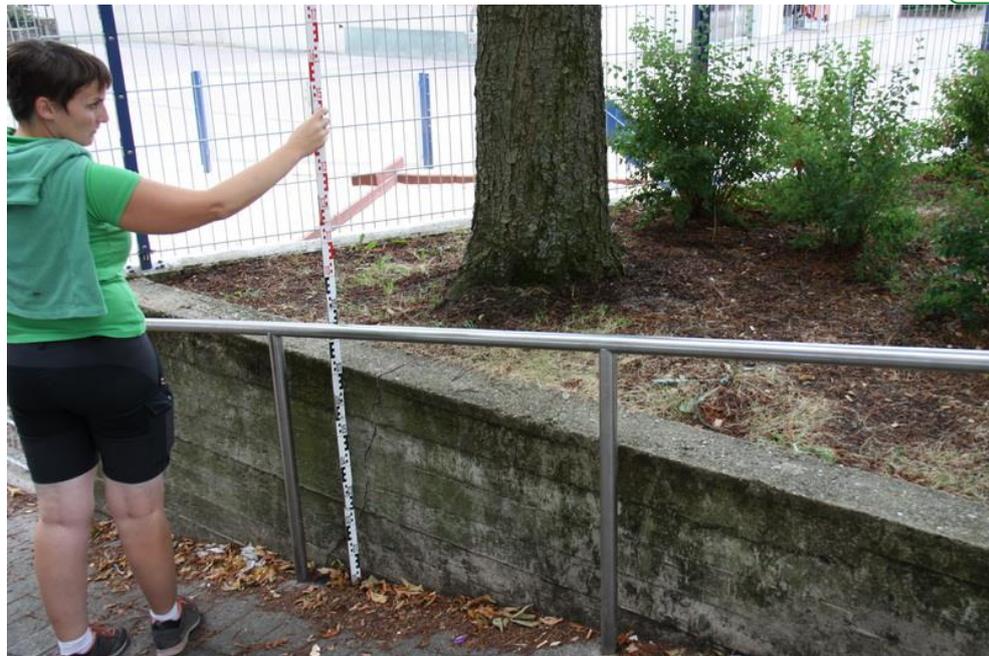
Abb. 18: Teilansicht der Mauer des Hochbeetes im Bereich von Baum- Nr. 57. In diesem Bereich der Beeteinfassung hat sich mit sehr hoher Wahrscheinlichkeit durch den Wurzeldruck der Kastanie ein Riss im Mauerwerk gebildet.

- Der Standraum von Baum- Nr. 57 ist begrenzt.
- Der untersuchte Standraum des Baumes erfüllt nicht die Anforderungen an den statisch relevanten Wurzelraum nach Prof. Mattheck (siehe Grafik 2, Seite 8).
- Nach heutigem Stand der Technik und Wissenschaft umfasst eine fachgerechte Baumgrube eine Mindestgröße von 12 m³ (FLL Empfehlungen für Baumpflanzungen).
- Die Kastanie steht in einem Hochbeet. Das Mauerwerk des Hochbeetes hat als Widerlager für den Baum bereits versagt. Das Versagen des Mauerwerkes ist erkennbar an der Rissbildung.
- Durch das Versagen des Widerlagers ist der Baum nach den Maßgaben der VTA- Methode und des Tree- Engineering Zorn als bedingt standsicher einzustufen.

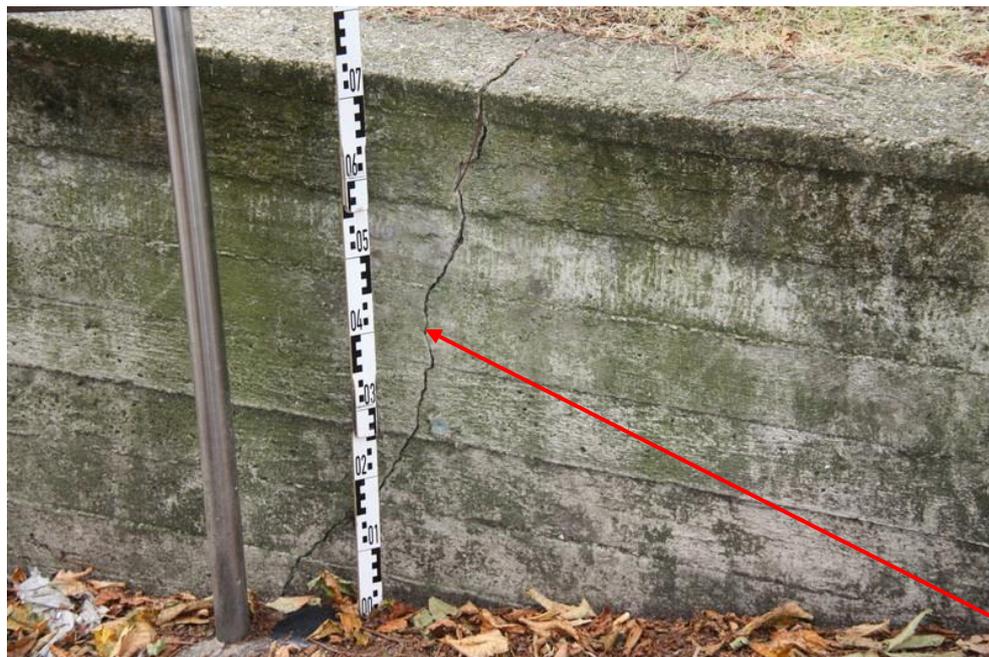
Abb. 19: Detailansicht auf die sichtbare Rissbildung in der Mauer im Wurzelbereich Scharlach-Roskastanie Nr. 57.

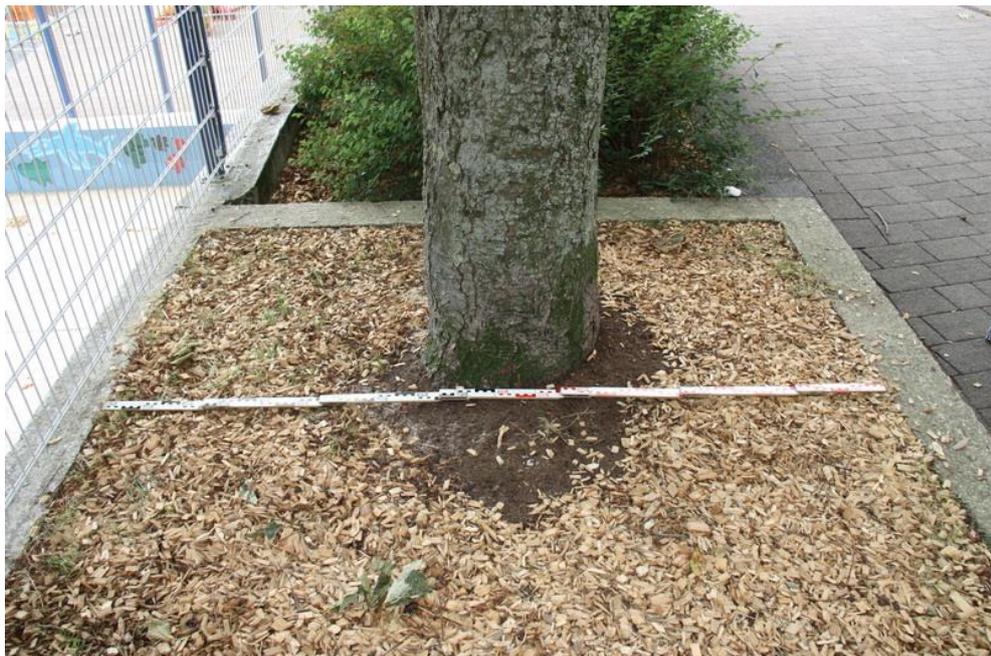
Abb. 21: Detailansicht auf den Stammfuß und die Standraumbeschränkung des Baumes Nr. 60. Der Standraum ist eingeschränkt.

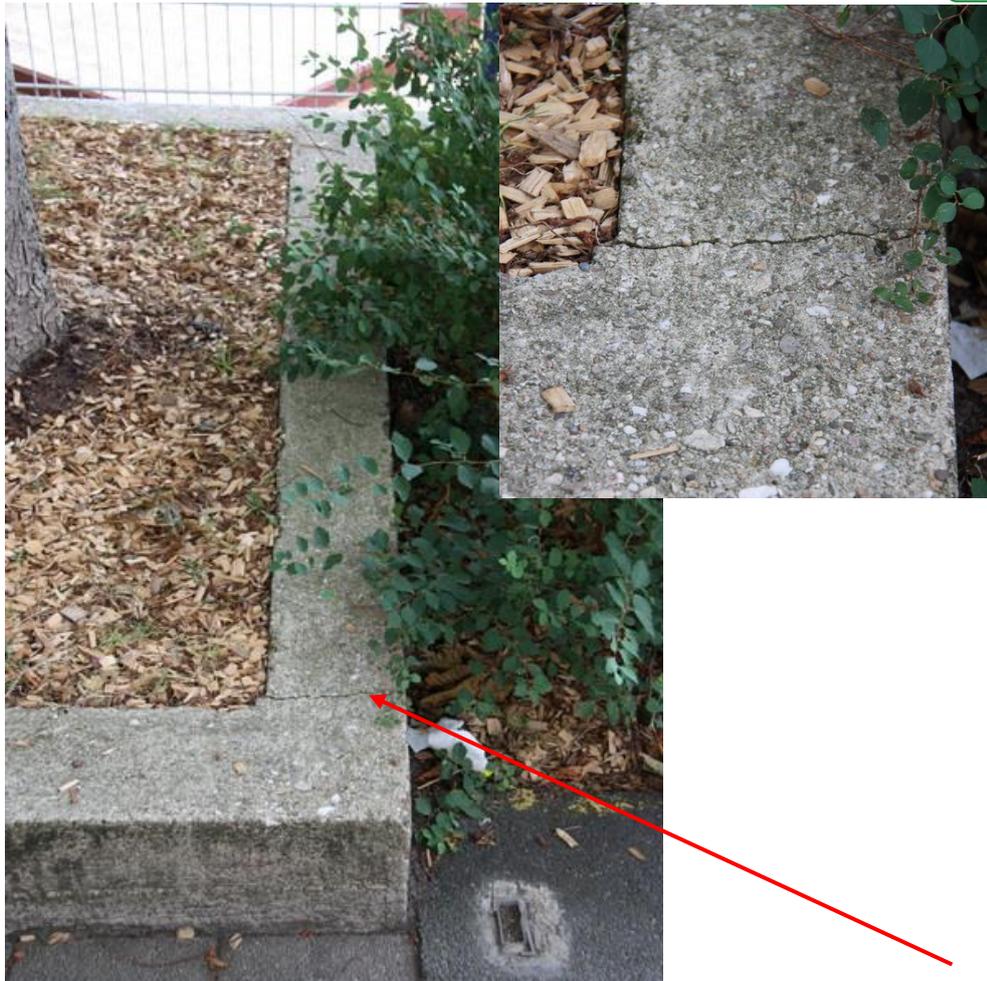
Abb. 22: Detailansicht Baum Nr. 60 auf die Baumscheibeneinfassung aus Beton mit der ersichtlichen Rissbildung. Die Rissbildung wurde wahrscheinlich durch den Wurzeldruck der Kastanie verursacht.

- Der Standraum von Baum- Nr. 60 ist begrenzt.
- Der untersuchte Baum erfüllt nicht die Anforderungen an den statisch relevanten Wurzelraum nach Prof. Mattheck (siehe Grafik 2, Seite 8).
- Nach heutigem Stand der Technik und Wissenschaft umfasst eine fachgerechte Baumgrube eine Mindestgröße von 12 m³ (FLL Empfehlungen für Baumpflanzungen).
- Die Kastanie steht in einem Hochbeet. Das Mauerwerk des Hochbeetes hat als Widerlager für den Baum bereits versagt. Das Versagen des Mauerwerkes ist erkennbar an der Rissbildung.
- Die „Weitergehende Untersuchung“ mittels Bohrwidstandsmessung hat ergeben, dass keine Holzdefekte nachzuweisen sind.
- Durch das Versagen des Widerlagers ist der Baum nach den Maßgaben der VTA- Methode und des Tree- Engineering Zorn nur als bedingt standsicher einzustufen.

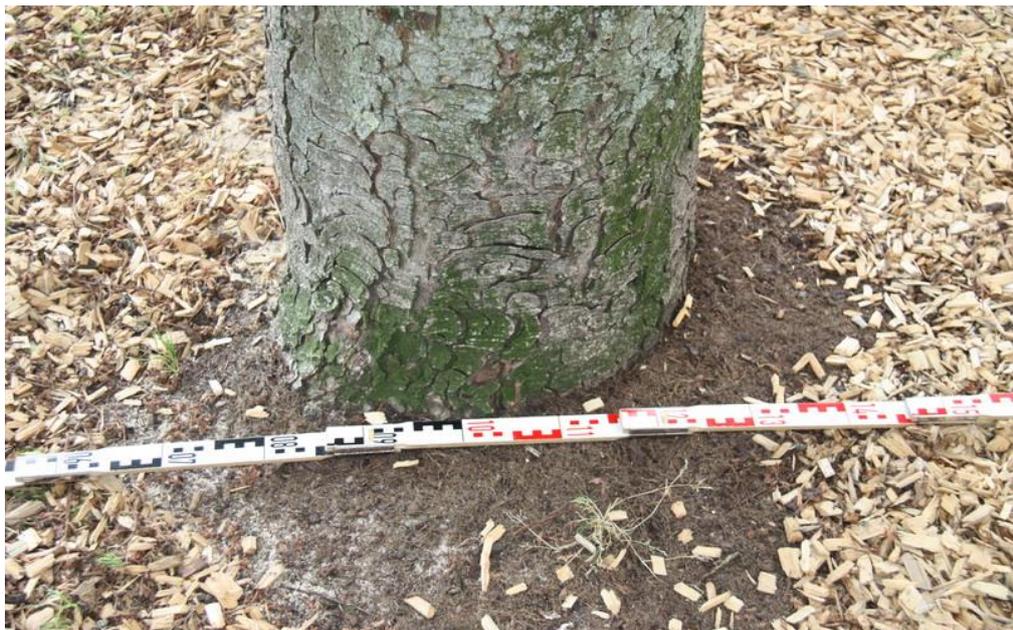
Abb. 23: Detailansicht, Baum Nr. 60, auf den Stamm mit sichtbarer Adventivwurzelbildung. Aufgrund der Adventivwurzelbildung wurde der Baum eingehend untersucht.

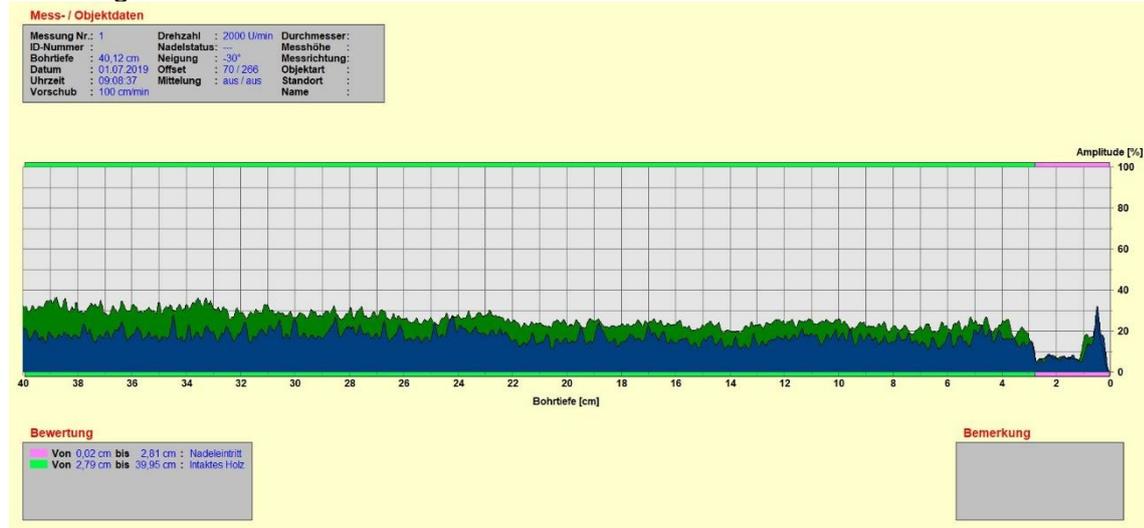
Messung 1

Abb. 24: Durchgängig intaktes Holz über die gesamte Messtiefe.

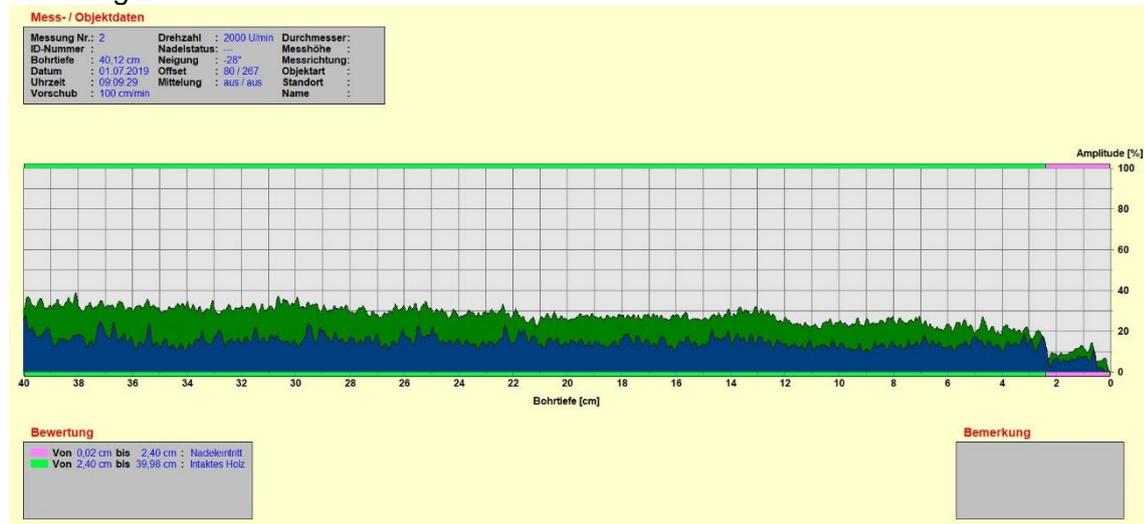
Messung 2

Abb. 25: Durchgängig intaktes Holz über die gesamte Messtiefe.

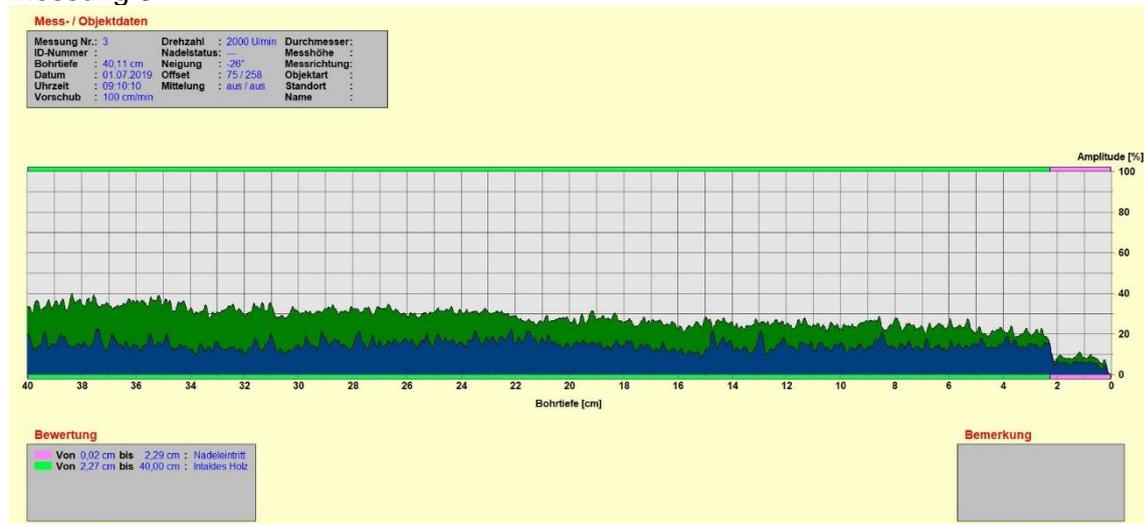
Messung 3

Abb. 26: Durchgängig intaktes Holz über die gesamte Messtiefe.
