GUTACHTEN

GUTACHTENNUMMER: BG-z-2018-4061

IN SACHEN: Einfluss des Bauvorhabens, zur
Umgestaltung des unteren
Marktplatzes, auf fünf vorhandene
Bestandsbäume.

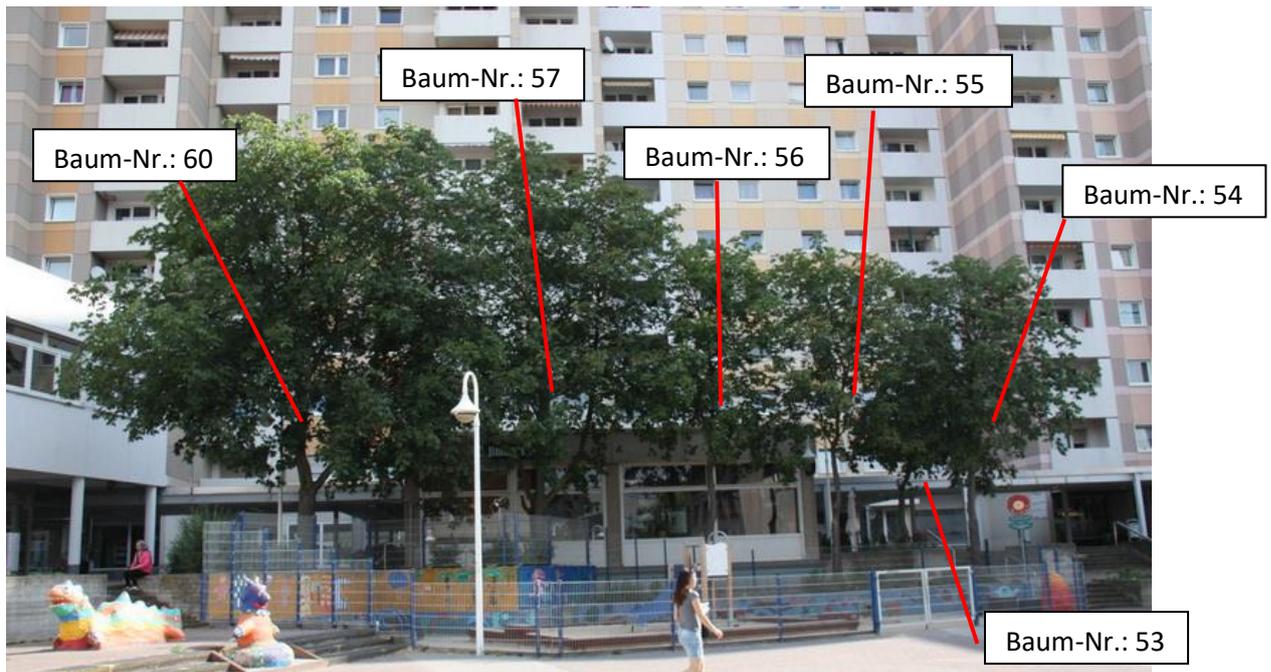
Abb. 4: Gesamtansicht des betroffenen Baumbestandes. Der Baum-Nr. 53 ist nicht Gegenstand des Gutachtens.

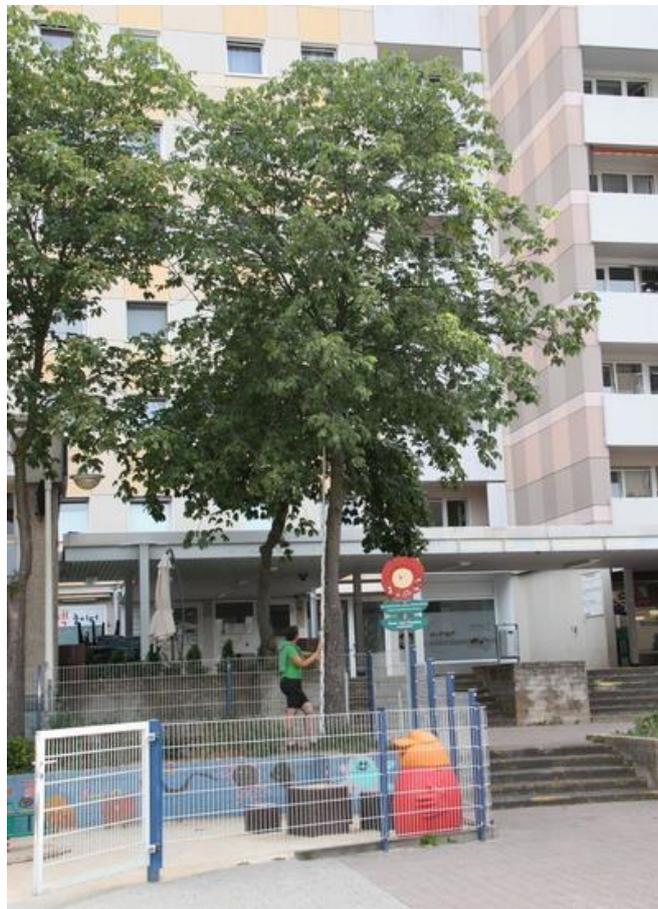
Abb. 5: Gesamtansicht auf die Scharlach-Roskastanie mit der Baum-Nr. 54.

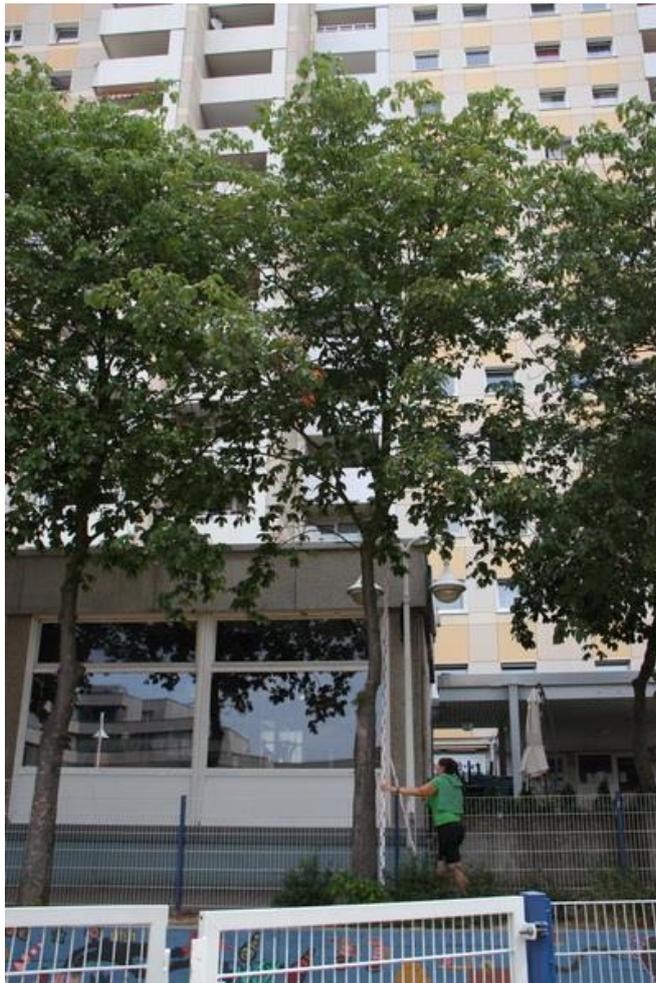
Abb. 8: Gesamtansicht auf die Scharlach-Roskastanie mit der Kataster-Nr. 55.

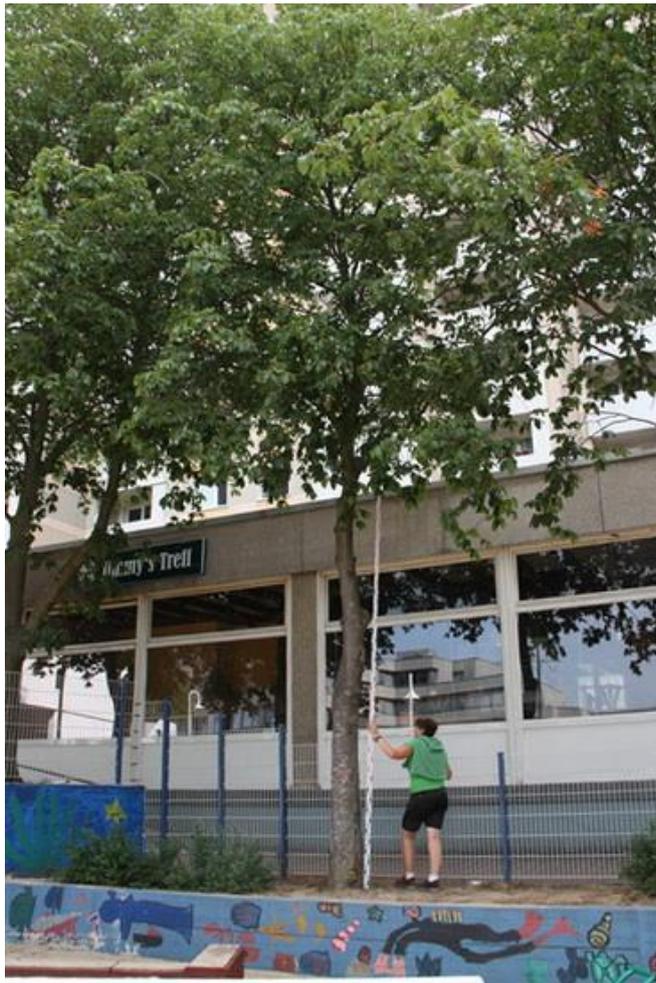
Abb. 12: Gesamtansicht von Baum-Nr. 56. Es handelt sich bei dem Baum um eine Scharlach-Rosskastanie.

Gebäudenaher Standort - NO und Astbruch.

Sonstiges: **Maßnahme: Astbruch entfernen innerhalb 12 Monate.**

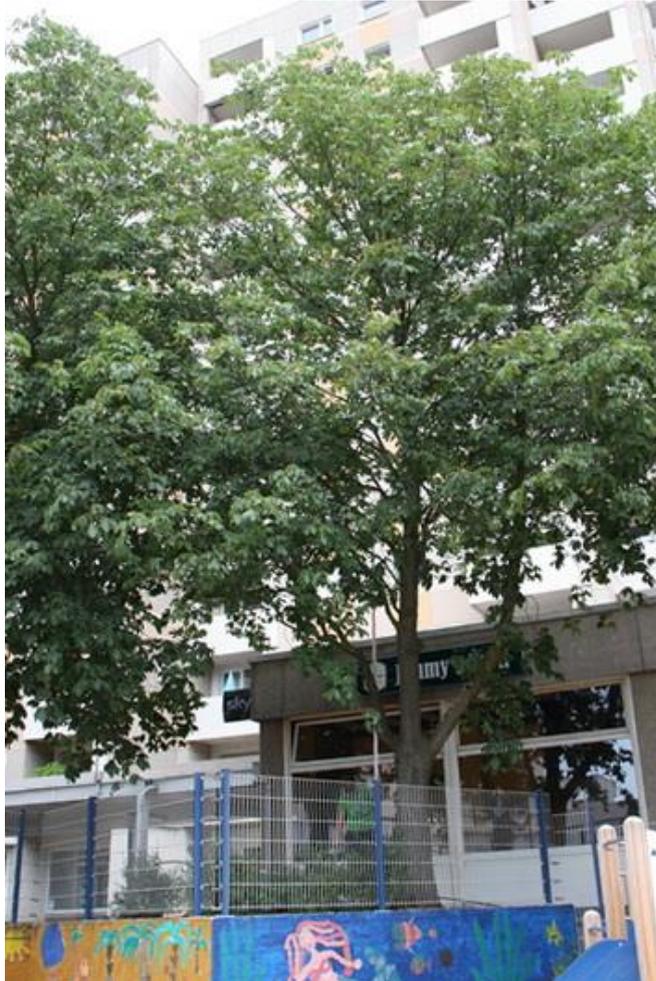
Abb. 16: Gesamtansicht von Baum-Nr. 57, eine Scharlach-Roskastanie.

- Der Standraum von Baum- Nr. 57 ist begrenzt.
- Der untersuchte Standraum des Baumes erfüllt nicht die Anforderungen an den statisch relevanten Wurzelraum nach Prof. Mattheck (siehe Grafik 2, Seite 8).
- Nach heutigem Stand der Technik und Wissenschaft umfasst eine fachgerechte Baumgrube eine Mindestgröße von 12 m³ (FLL Empfehlungen für Baumpflanzungen).
- Die Kastanie steht in einem Hochbeet. Das Mauerwerk des Hochbeetes hat als Widerlager für den Baum bereits versagt. Das Versagen des Mauerwerkes ist erkennbar an der Rissbildung.
- Durch das Versagen des Widerlagers ist der Baum nach den Maßgaben der VTA- Methode und des Tree- Engineering Zorn als bedingt standsicher einzustufen.

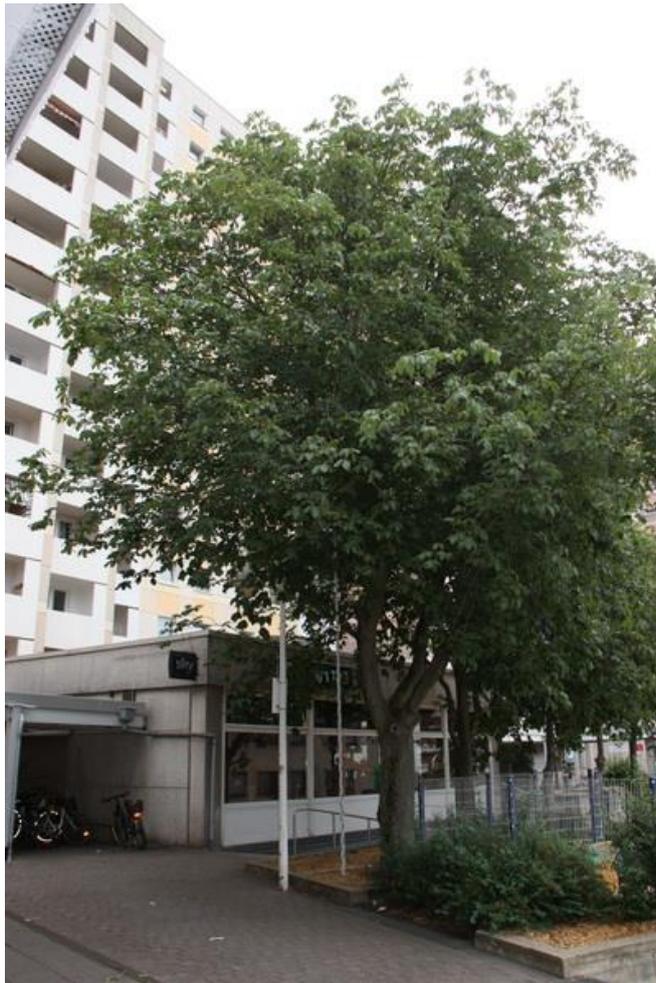
Abb. 20: Gesamtansicht von Baum-Nr. 60. Es handelt sich um eine Scharlach-Roskastanie.

- Der Standraum von Baum- Nr. 60 ist begrenzt.
- Der untersuchte Baum erfüllt nicht die Anforderungen an den statisch relevanten Wurzelraum nach Prof. Mattheck (siehe Grafik 2, Seite 8).
- Nach heutigem Stand der Technik und Wissenschaft umfasst eine fachgerechte Baumgrube eine Mindestgröße von 12 m³ (FLL Empfehlungen für Baumpflanzungen).
- Die Kastanie steht in einem Hochbeet. Das Mauerwerk des Hochbeetes hat als Widerlager für den Baum bereits versagt. Das Versagen des Mauerwerkes ist erkennbar an der Rissbildung.
- Die „Weitergehende Untersuchung“ mittels Bohrwidstandsmessung hat ergeben, dass keine Holzdefekte nachzuweisen sind.
- Durch das Versagen des Widerlagers ist der Baum nach den Maßgaben der VTA- Methode und des Tree- Engineering Zorn nur als bedingt standsicher einzustufen.
